# NEUBAU FEUERWEHRGERÄTEHAUS BUNDERHEE/BUNDE

## BODENSCHUTZKONZEPT

Projekt-Nr.: 2407-222.1

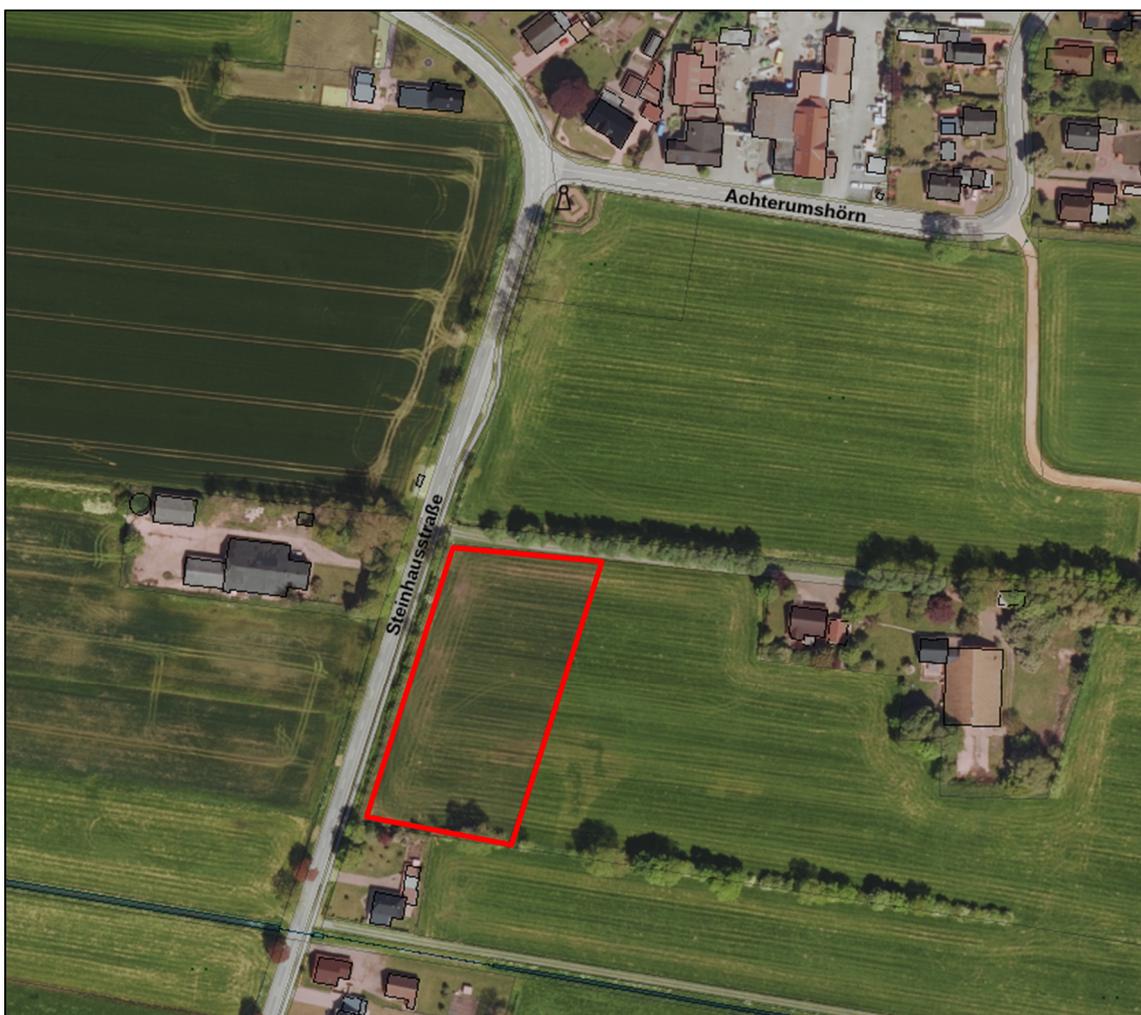
Abbildung 1: Übersichtskarte des Untersuchungsgebietes. Bearbeitet nach ALKIS und DOP20; LBEG, 2024.

Die dafür vorgesehene Fläche (Abb. 1, Anlage I) liegt in einem Gebiet schutzwürdiger Böden (seltene Böden mit Archivfunktion; LBEG, 2024). Für eine fachgerechte Berücksichtigung dieses Bodens soll eine Bodenfunktionsbewertung auf Basis einer Bodenkartierung erfolgen. Danach soll eine Aussage getroffen werden, inwieweit erhebliche Umwelteinwirkungen für das Schutzgut Boden gegeben sind. Weiterhin sollen Vermeidungs- und Minimierungsmaßnahmen für das Schutzgut Boden sowie deren Umsetzung und Kontrolle in Form eines Bodenschutzkonzeptes nach DIN 19639 beschrieben werden.

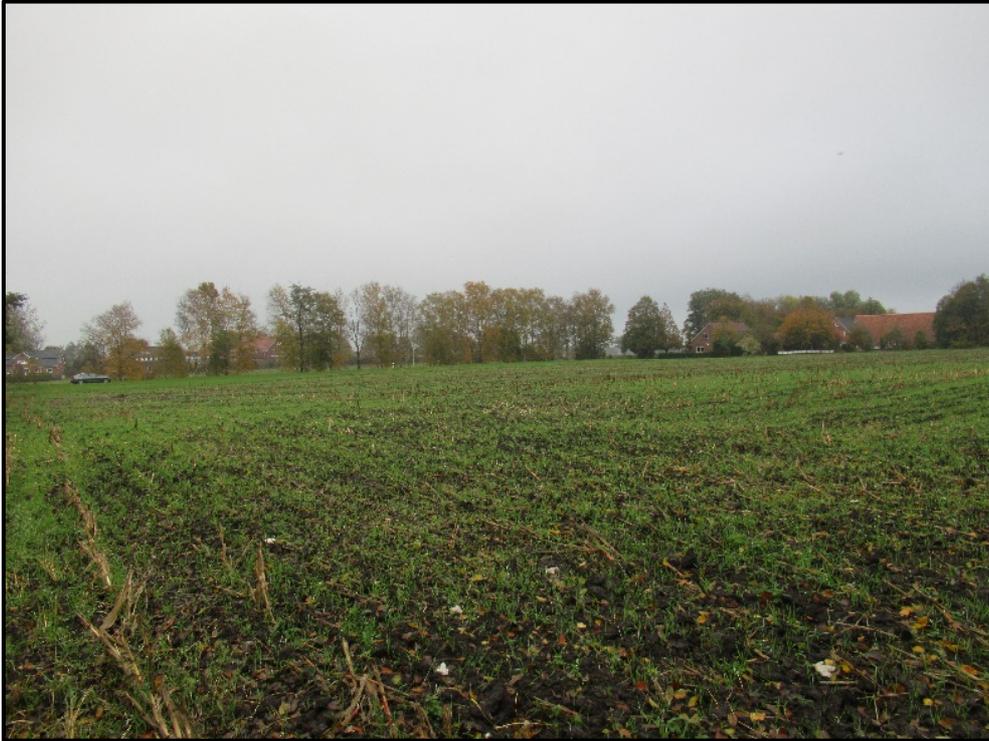
Teilfläche Acker (Blickrichtung Nordost)

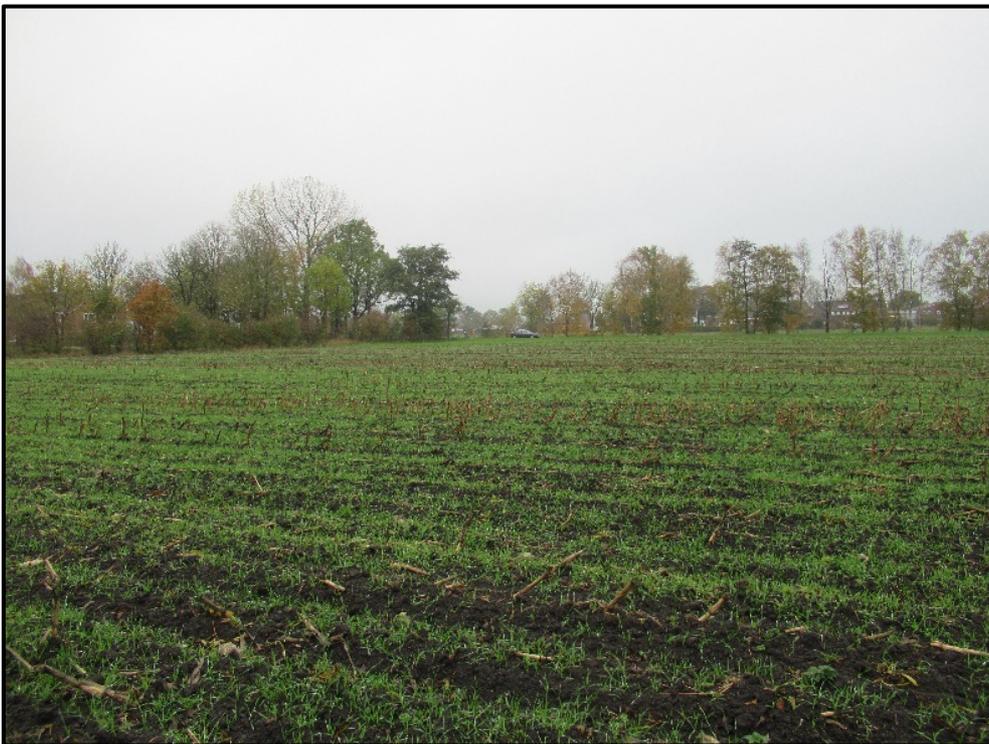
Teilfläche Acker (Blickrichtung Nordwest)

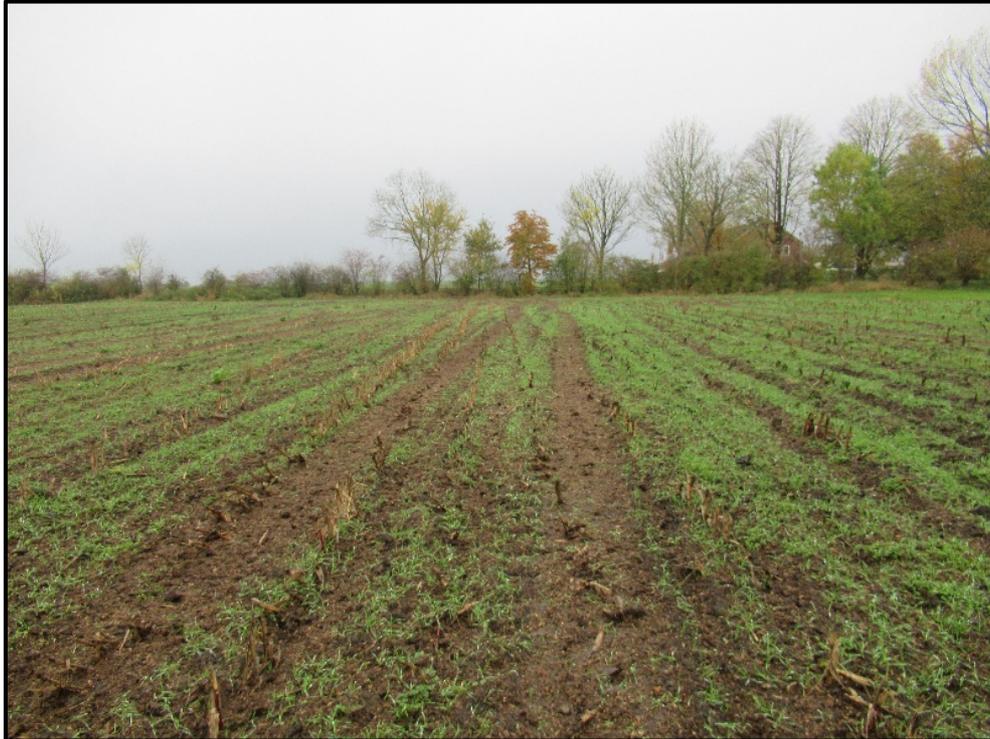
Teilfläche Acker (Blickrichtung Südwest)

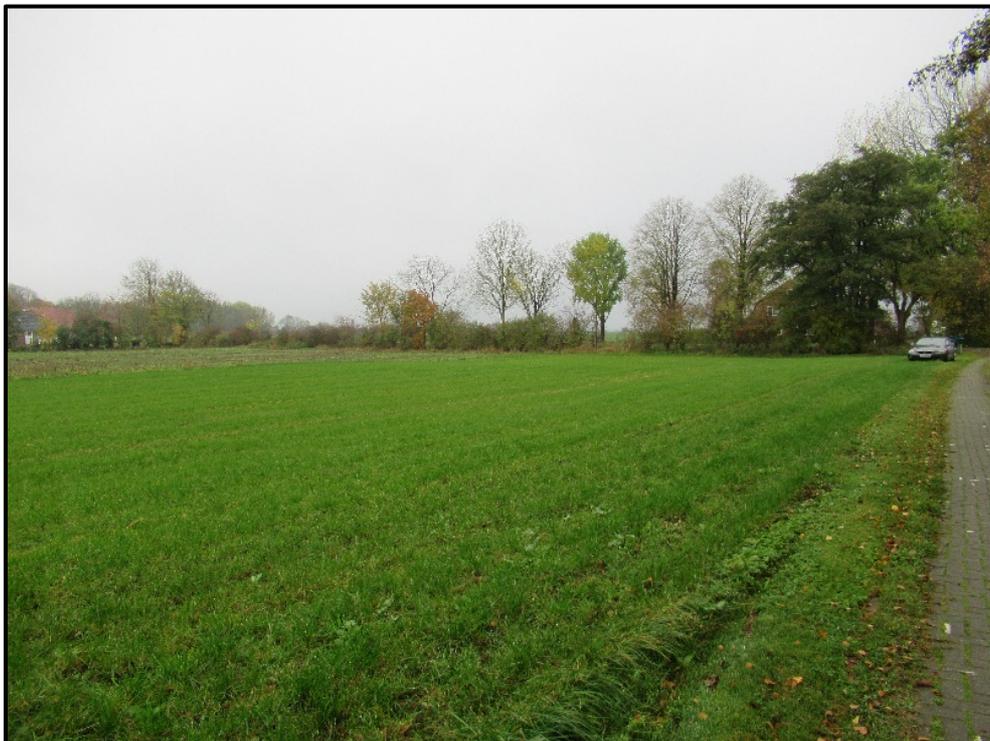
Teilfläche Grünland (Blickrichtung Südwest)

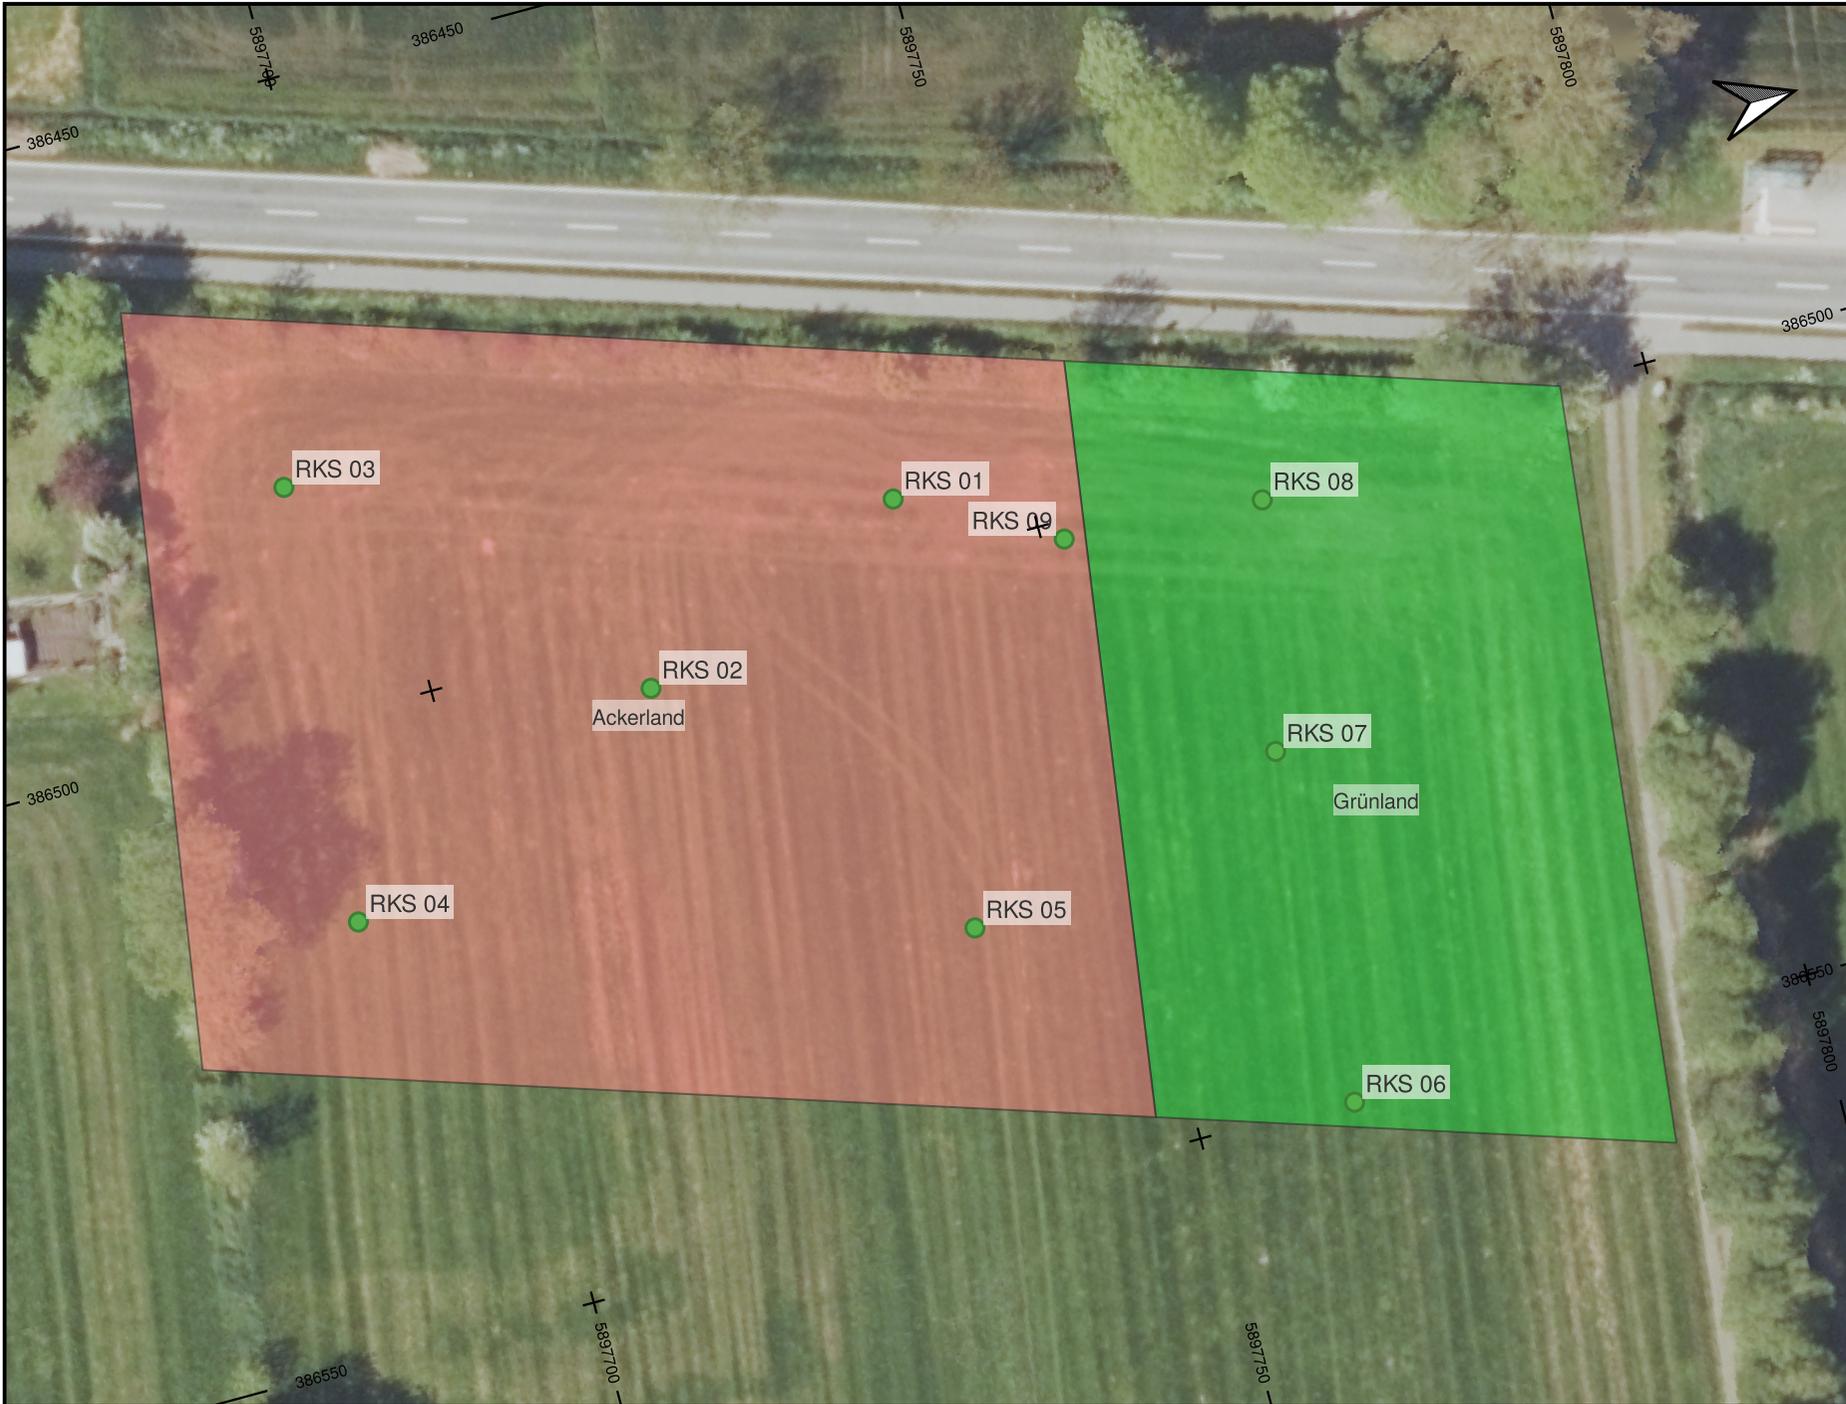
**LAGEPLAN FELDKARTIERUNG**

● Aufschlusspunkte

In Anlage III und Anlage IV sind die Aufschlusspunkte dar- und die Ergebnisse der Feldkartierung zusammengestellt. Es wurde eine bis zu 60 cm Tiefe reichende Kleimarschauflage aus tonigem Lehm, die Oxidationsmerkmale aufwies, angetroffen. Darunter befand sich der fossile Podsol aus Flugsand, der einen geringmächtigen und stark humosen Aeh-Horizont und einen Bh(s)-Horizont anzeigte. Das Bodenprofil wies in den oberen beiden Horizonten schwache, vermutlich auf Kalkungsmaßnahmen zurückzuführende Carbonatgehalte auf.

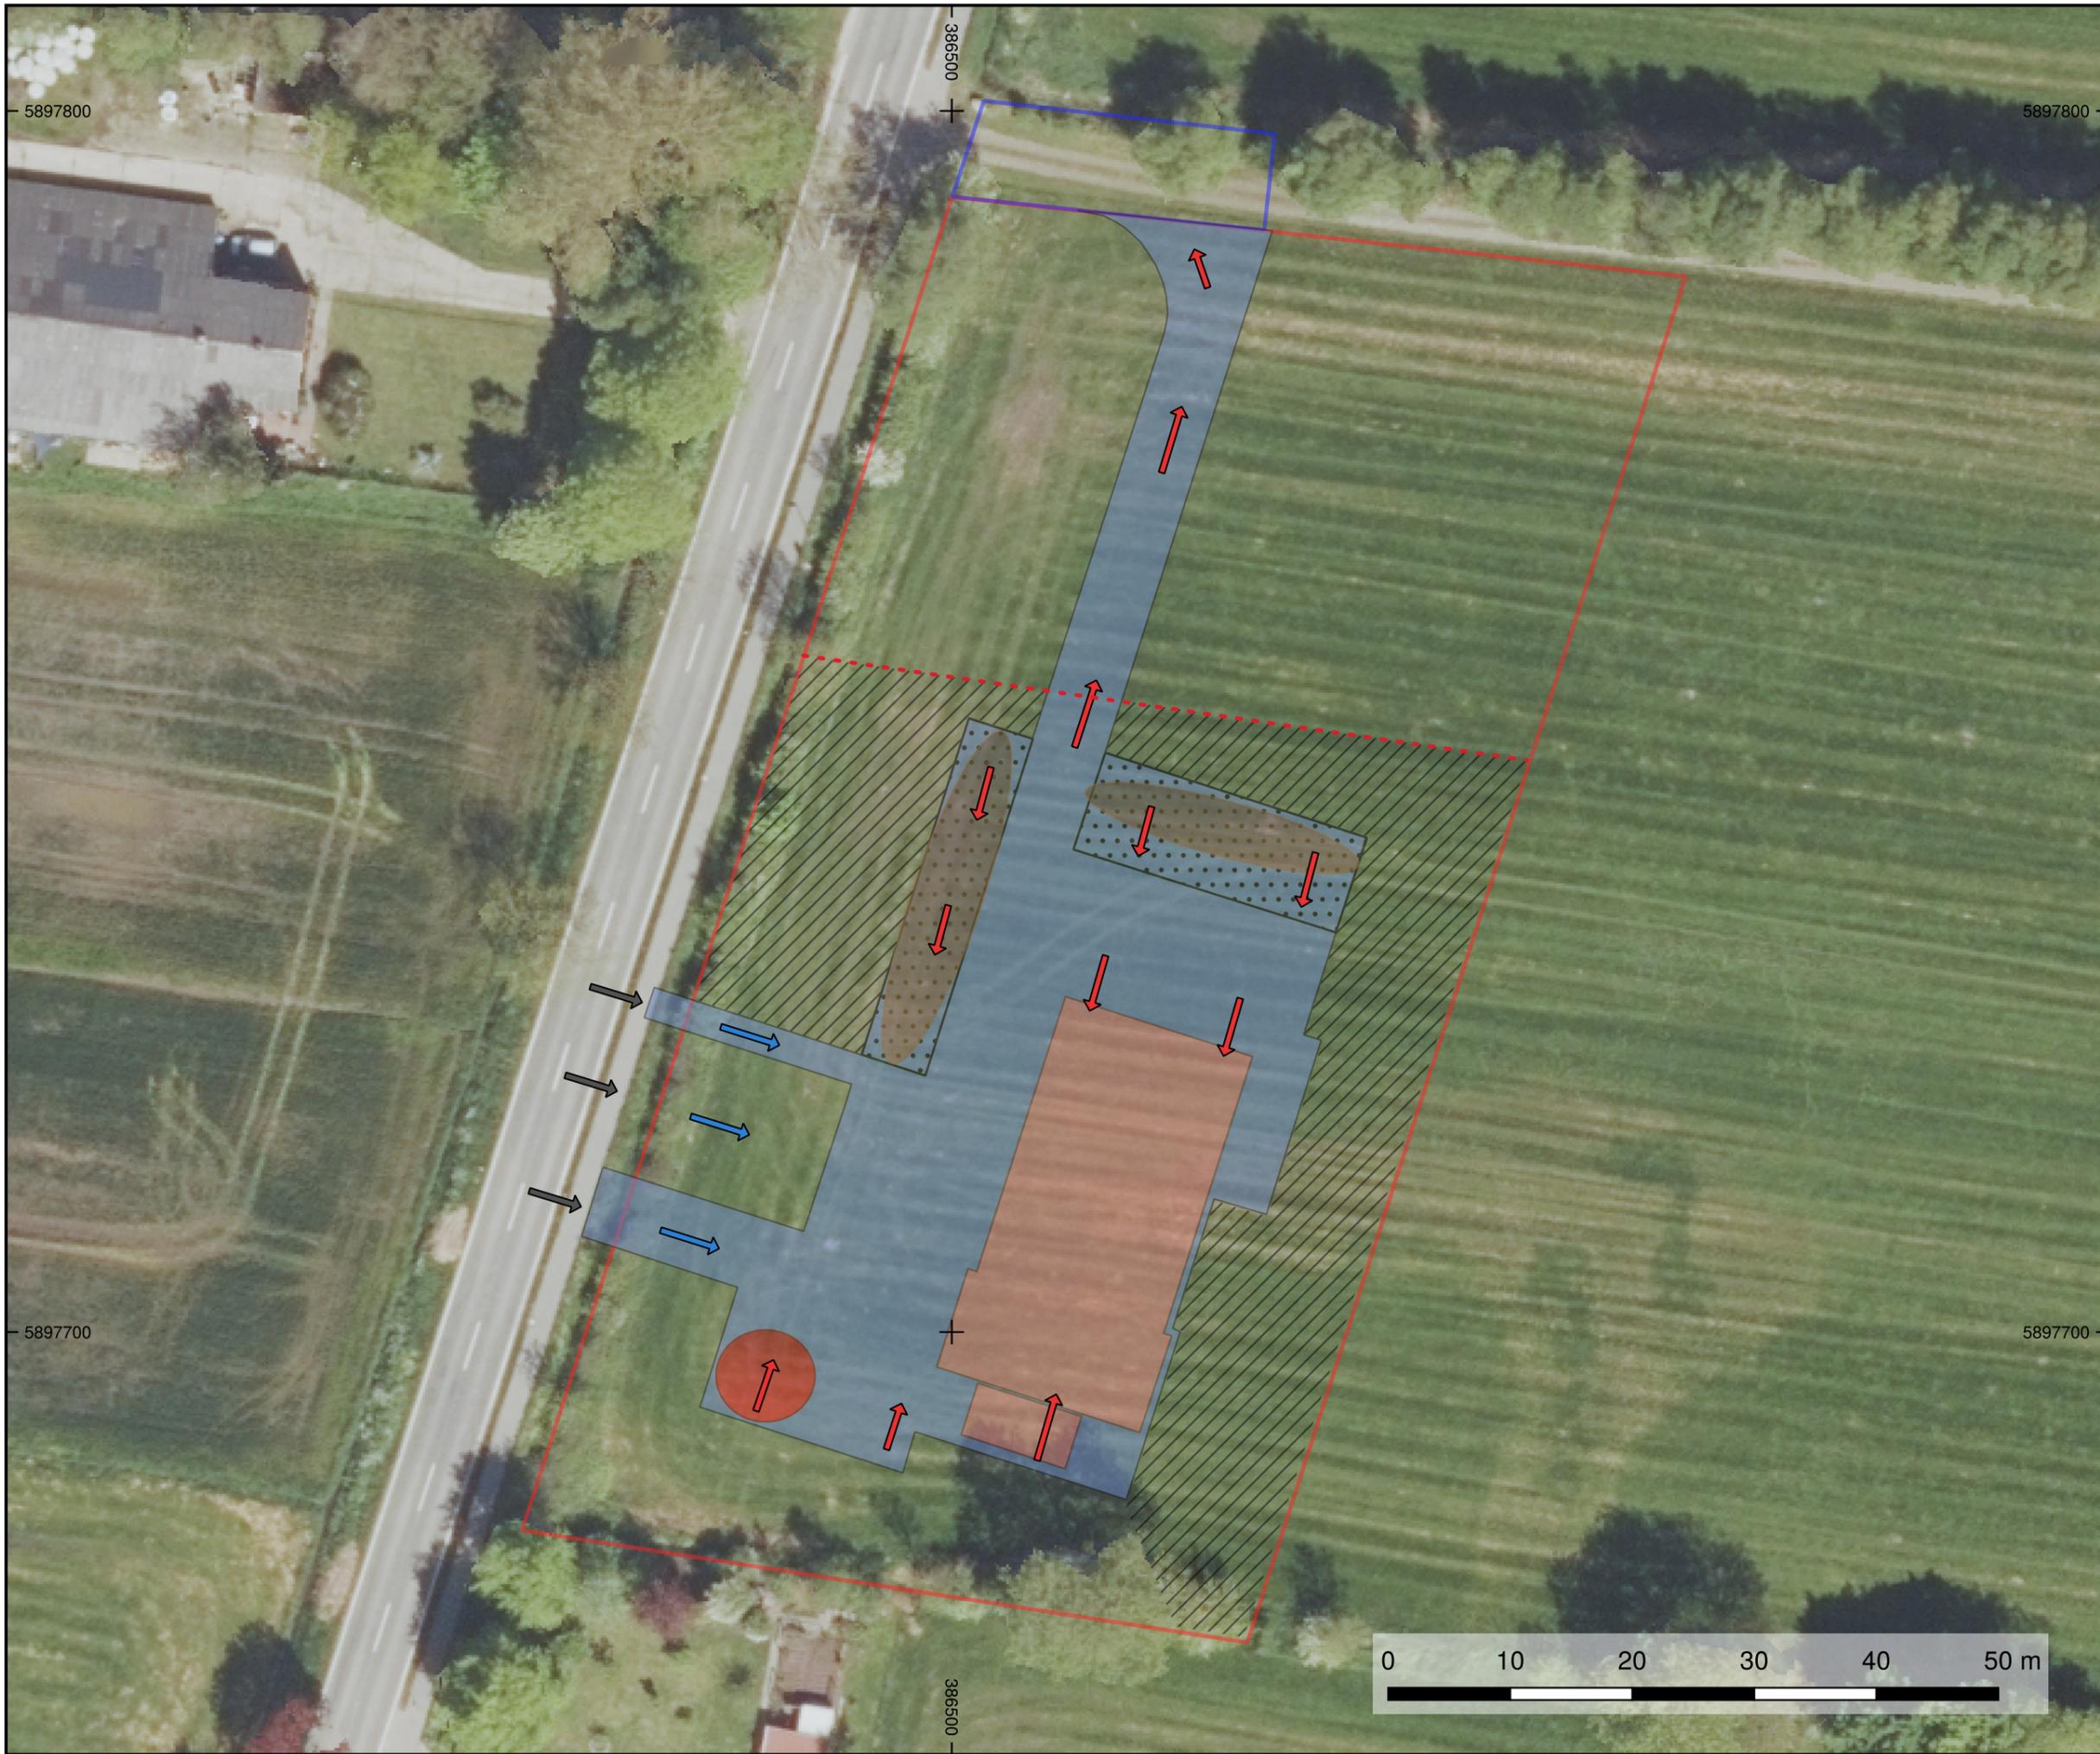
**BODENSCHUTZPLAN**

Zeichenerklärung		
<b>Planfläche</b>		
	Planfläche	(aktuell nicht befestigt)
	Zufahrt	(bereits befestigt)
<b>Bereiche</b>		
	Temporäre Mietflächen	für Ap- und fAeh-Material
	Temporäre Mietflächen	für Go-Material
	Mögliche BE-Fläche	
	Bodenauftragsflächen	(straßennah auch als Verwallung)
	Gebäude	
	Weg, Parkplatz oder sonstige Fläche	
<b>Richtungen/Linien</b>		
	Bodenabtrag	rückschreitend
	Bodenabtrag	vor Kopf
	Zufahrt	
	Grenze Grünland/Acker	
Auftraggeber:		
Gemeinde Bunde Kirchring 2 26831 Bunde		
Bauvorhaben:		
Neubau Feuerwehrrätehaus		
Projekt-Nr.:	2407-222.1	
Plantitel:	Lageplan	
Maßstab:	1:500	
		Datum:
Bearbeiter:	Prof. Meuser	29.10.2024
Gezeichnet:	C. Peters	27.11.2024
Geändert:		
 StraPs Straßenbau Prüfstelle GmbH Eisenstraße 1a 26789 Leer		Plan-Nr.:
Telefon: (0491) 454 20 99-0 Telefax: (0491) 454 20 99-9 E-mail: info@geo4ing.de Homepage: www.geo4ing.de
